L'Aquila, 16 Aprile 2015

Seismic vulnerability of some relevant monumental buildings in the area of L'Aquila *Activities of the University of L'Aquila*

Prof. Dante GALEOTA

Department of Civil, Building-Architecture and Environmental Engineering
University of L'Aquila

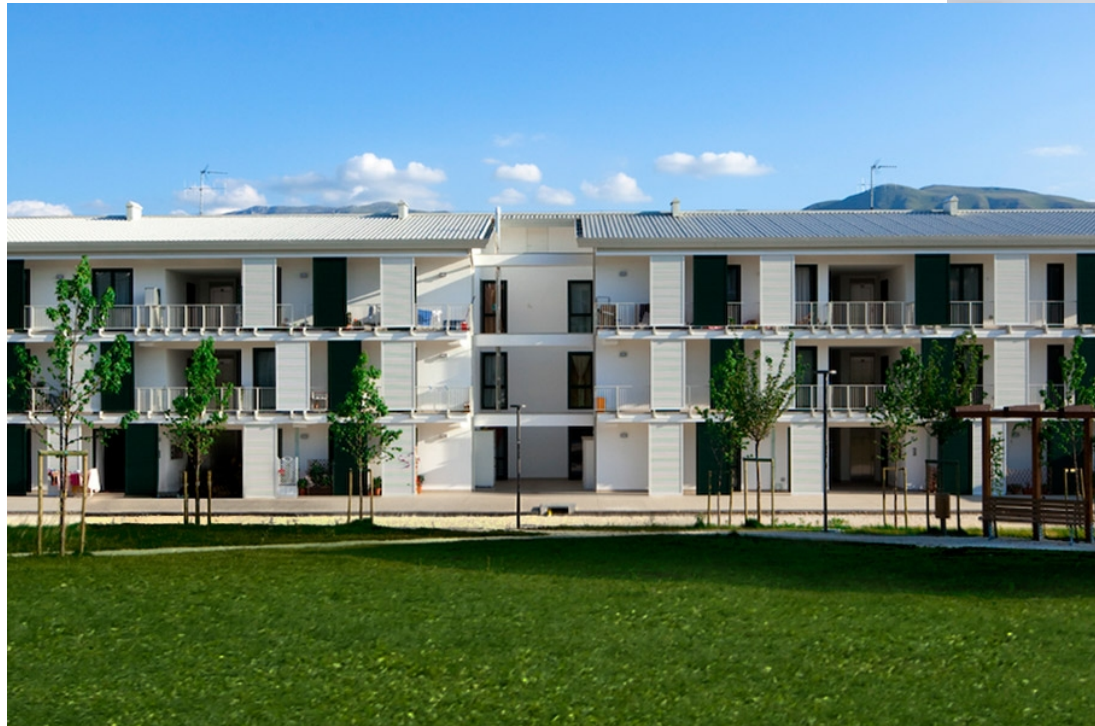
New, large houses seismically isolated

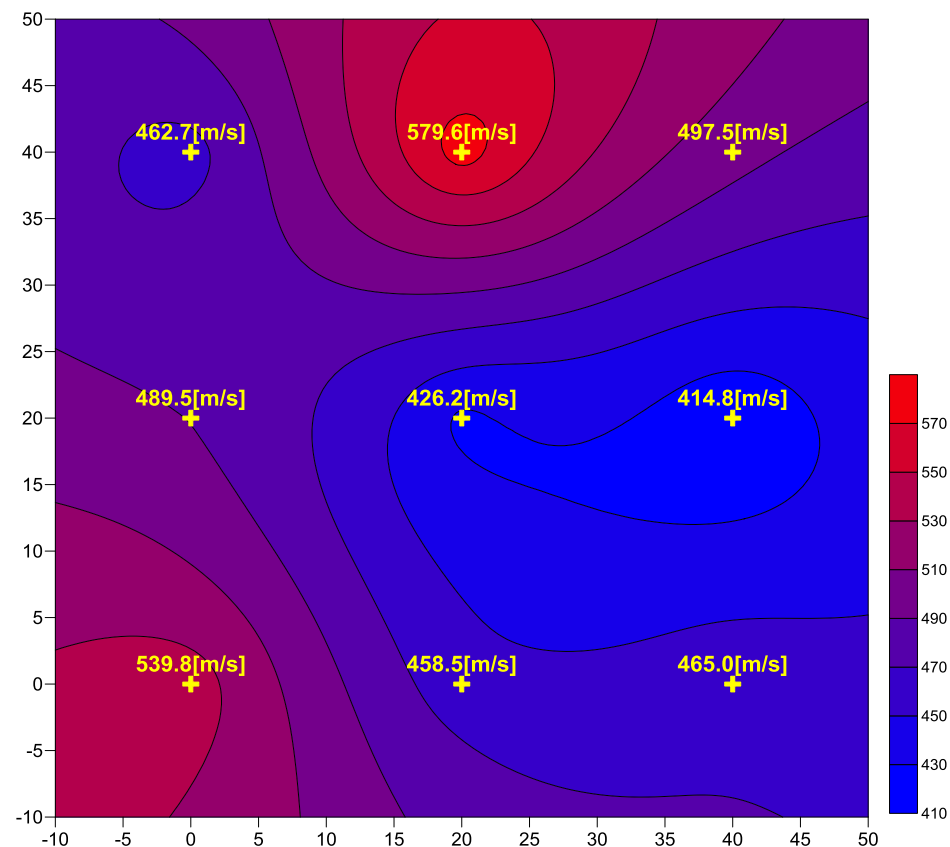
PROVE SONICHE

La prova sonica consiste nella determinazione della velocità di propagazione di onde sonore all'interno della muratura. Elaborando i risultati ottenuti da speciali apparecchiature di acquisizione, è possibile suddividere il campo di indagine (muratura) in *porzioni omogenee*, cioè caratterizzate dalla medesima velocità di propagazione di onde.

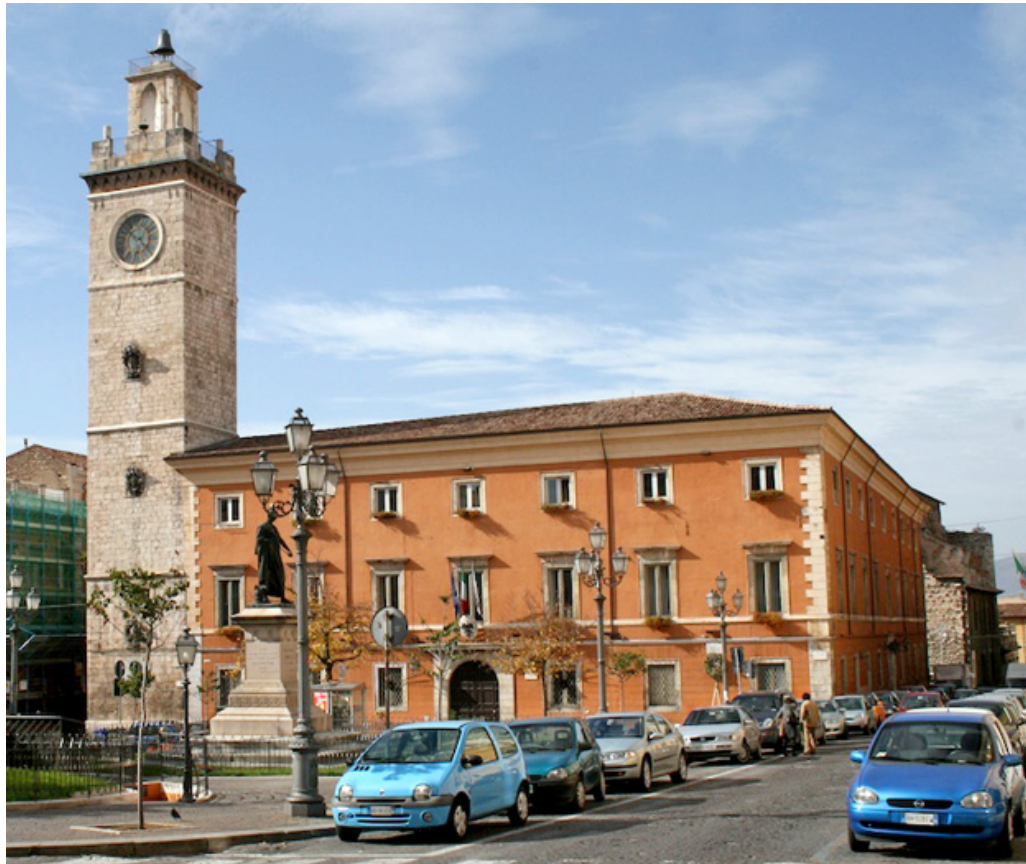
Palazzo Margherita (16th century)
Front walls strengthnening with Basalt Fiber sheets and UHTSS Steel Fiber Sheets

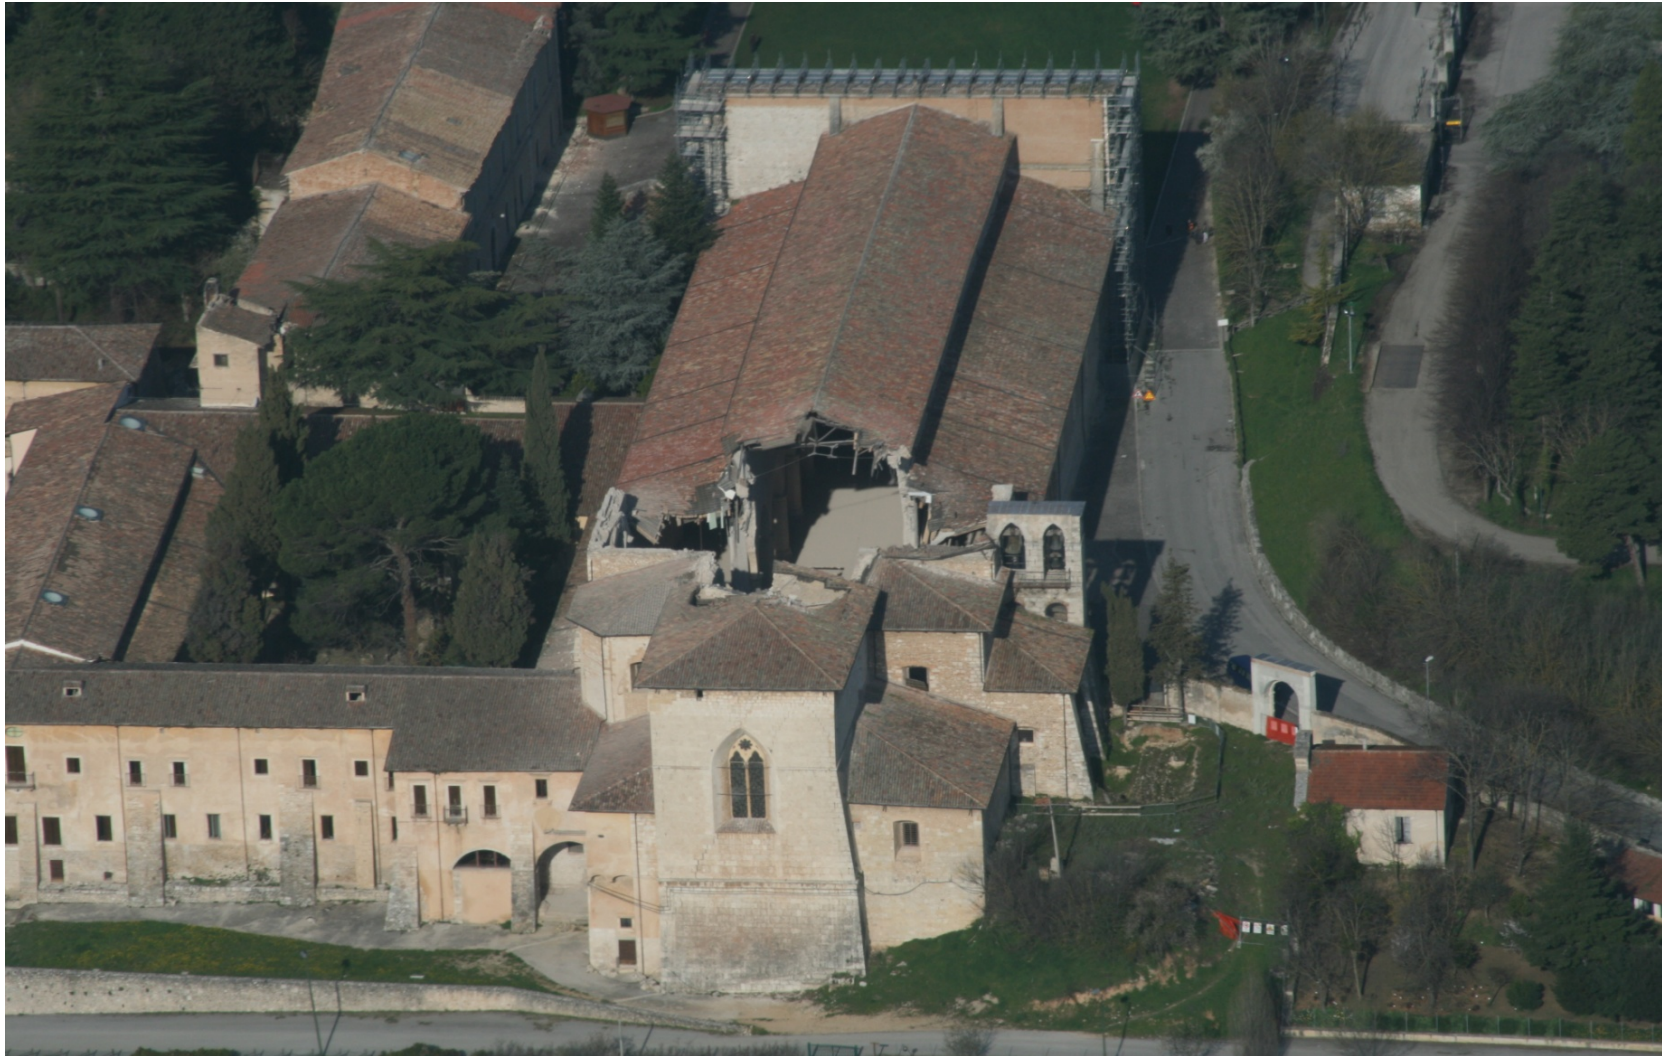
Collapse of the Transept

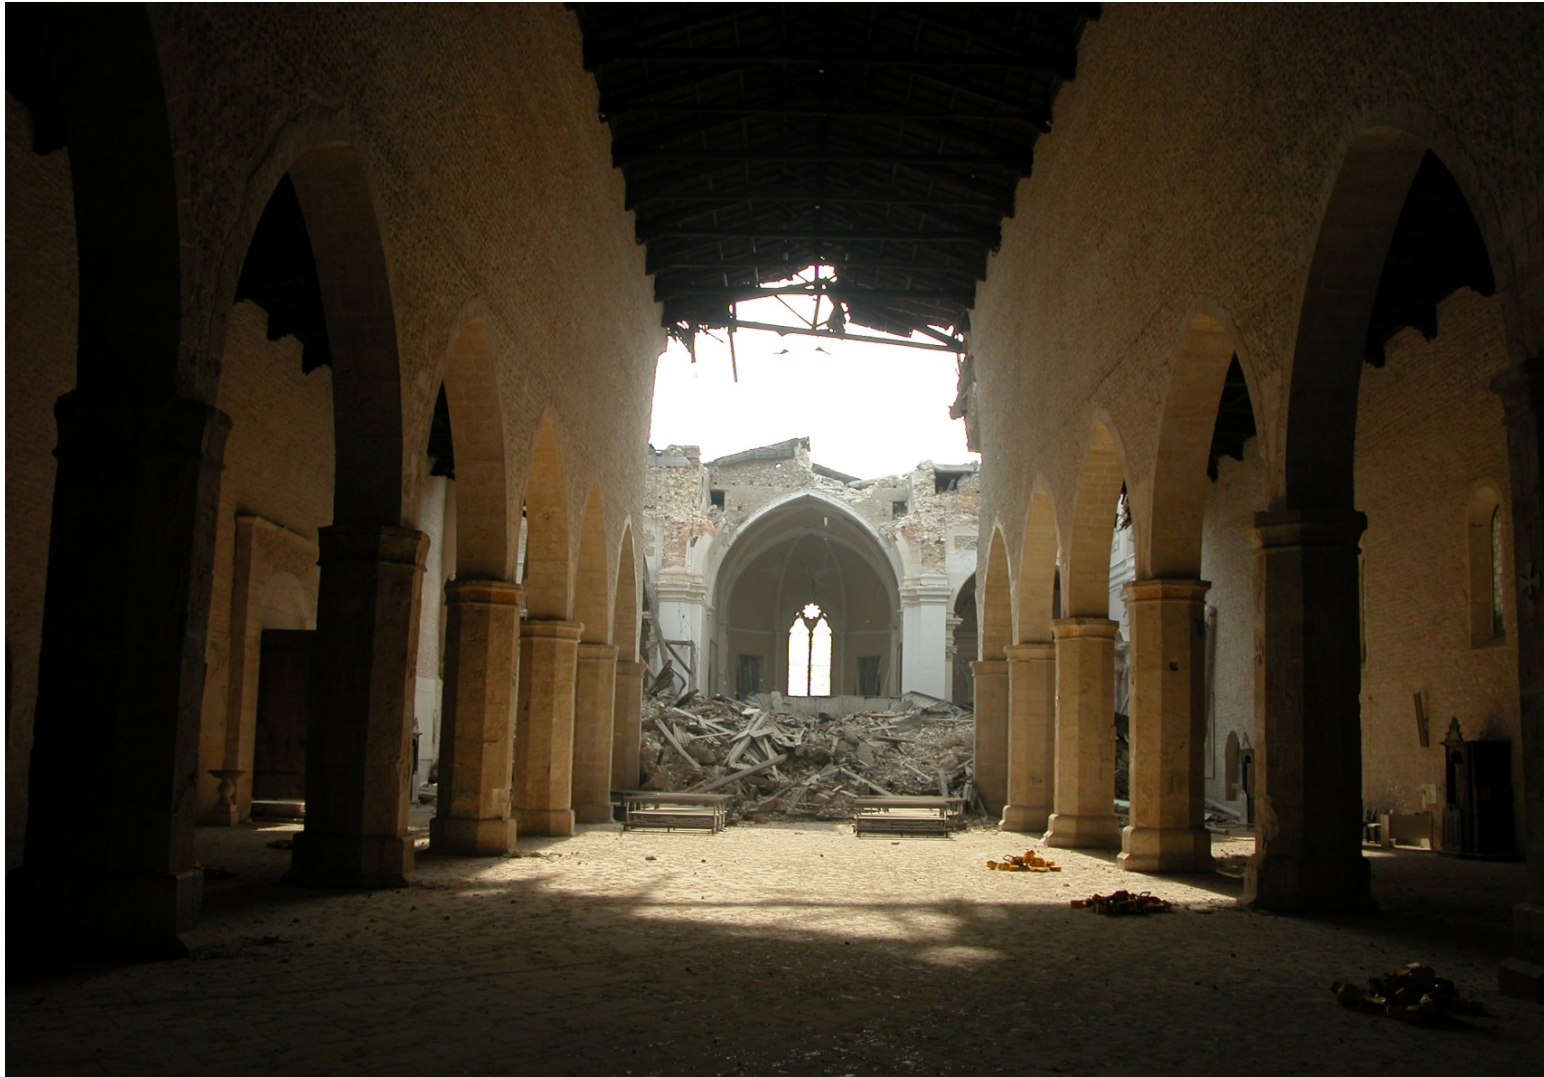
Collapse of the Transept

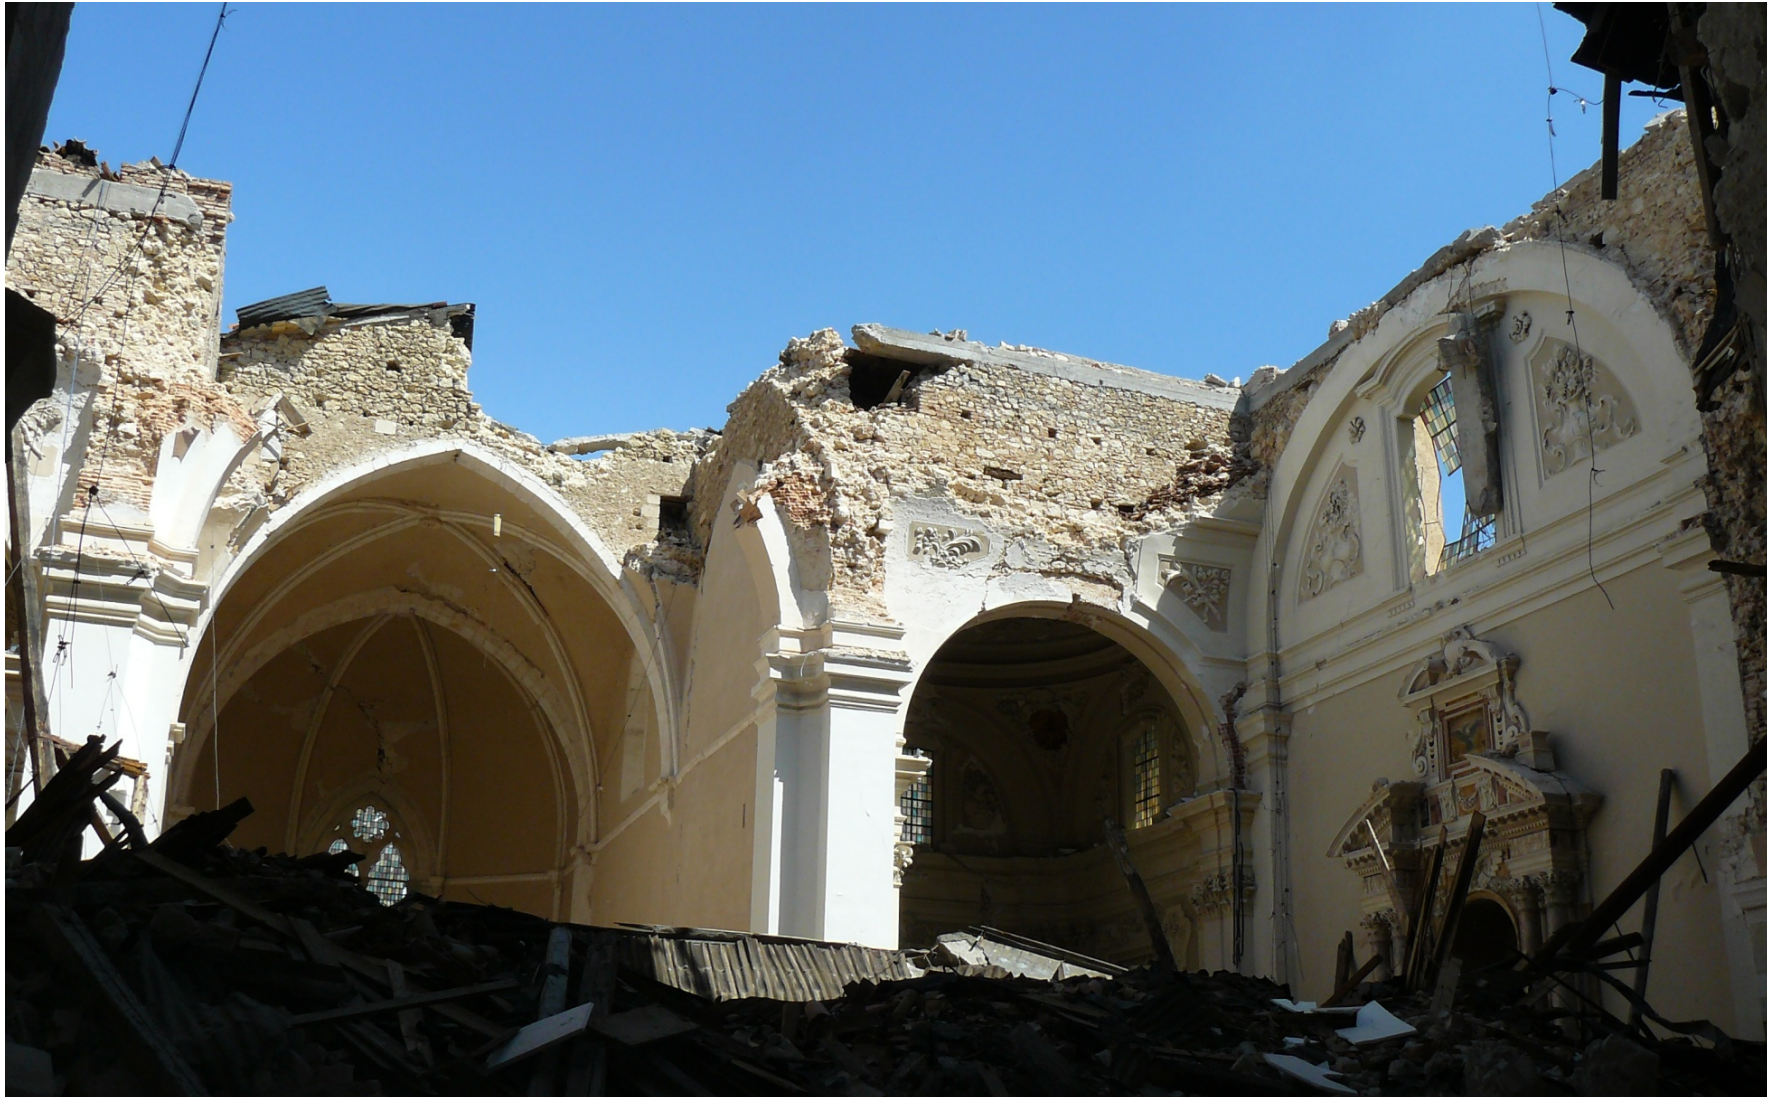
RC beam

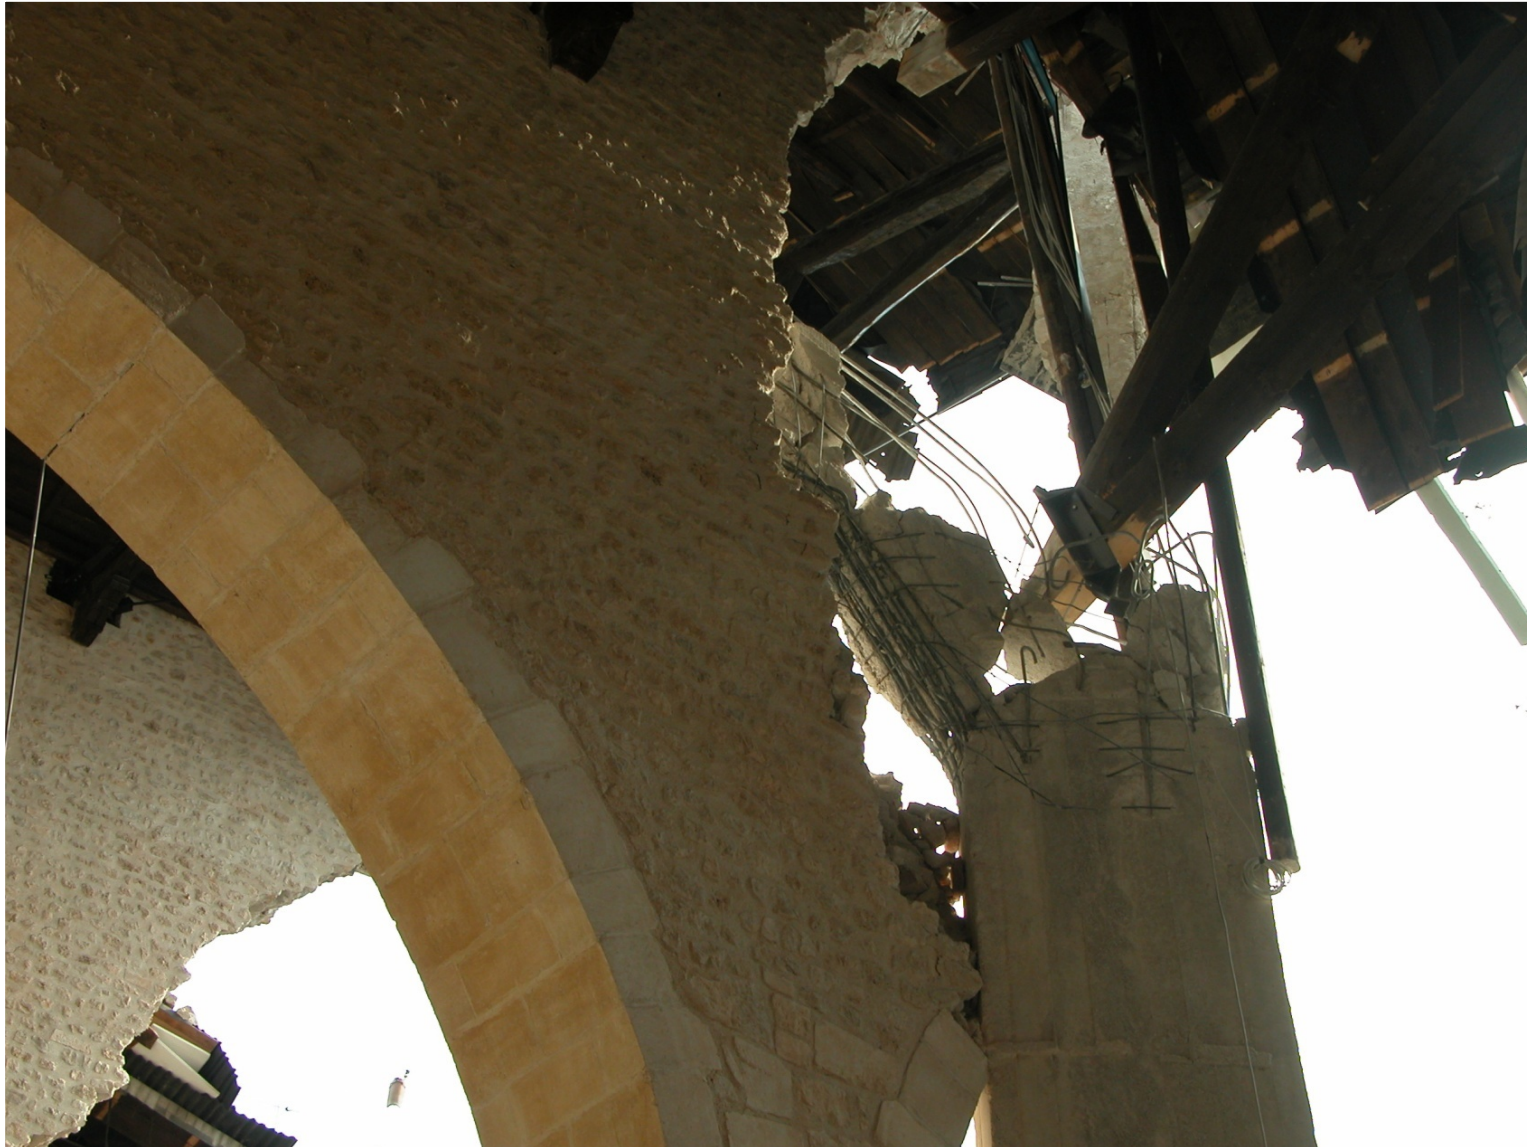
RC dome

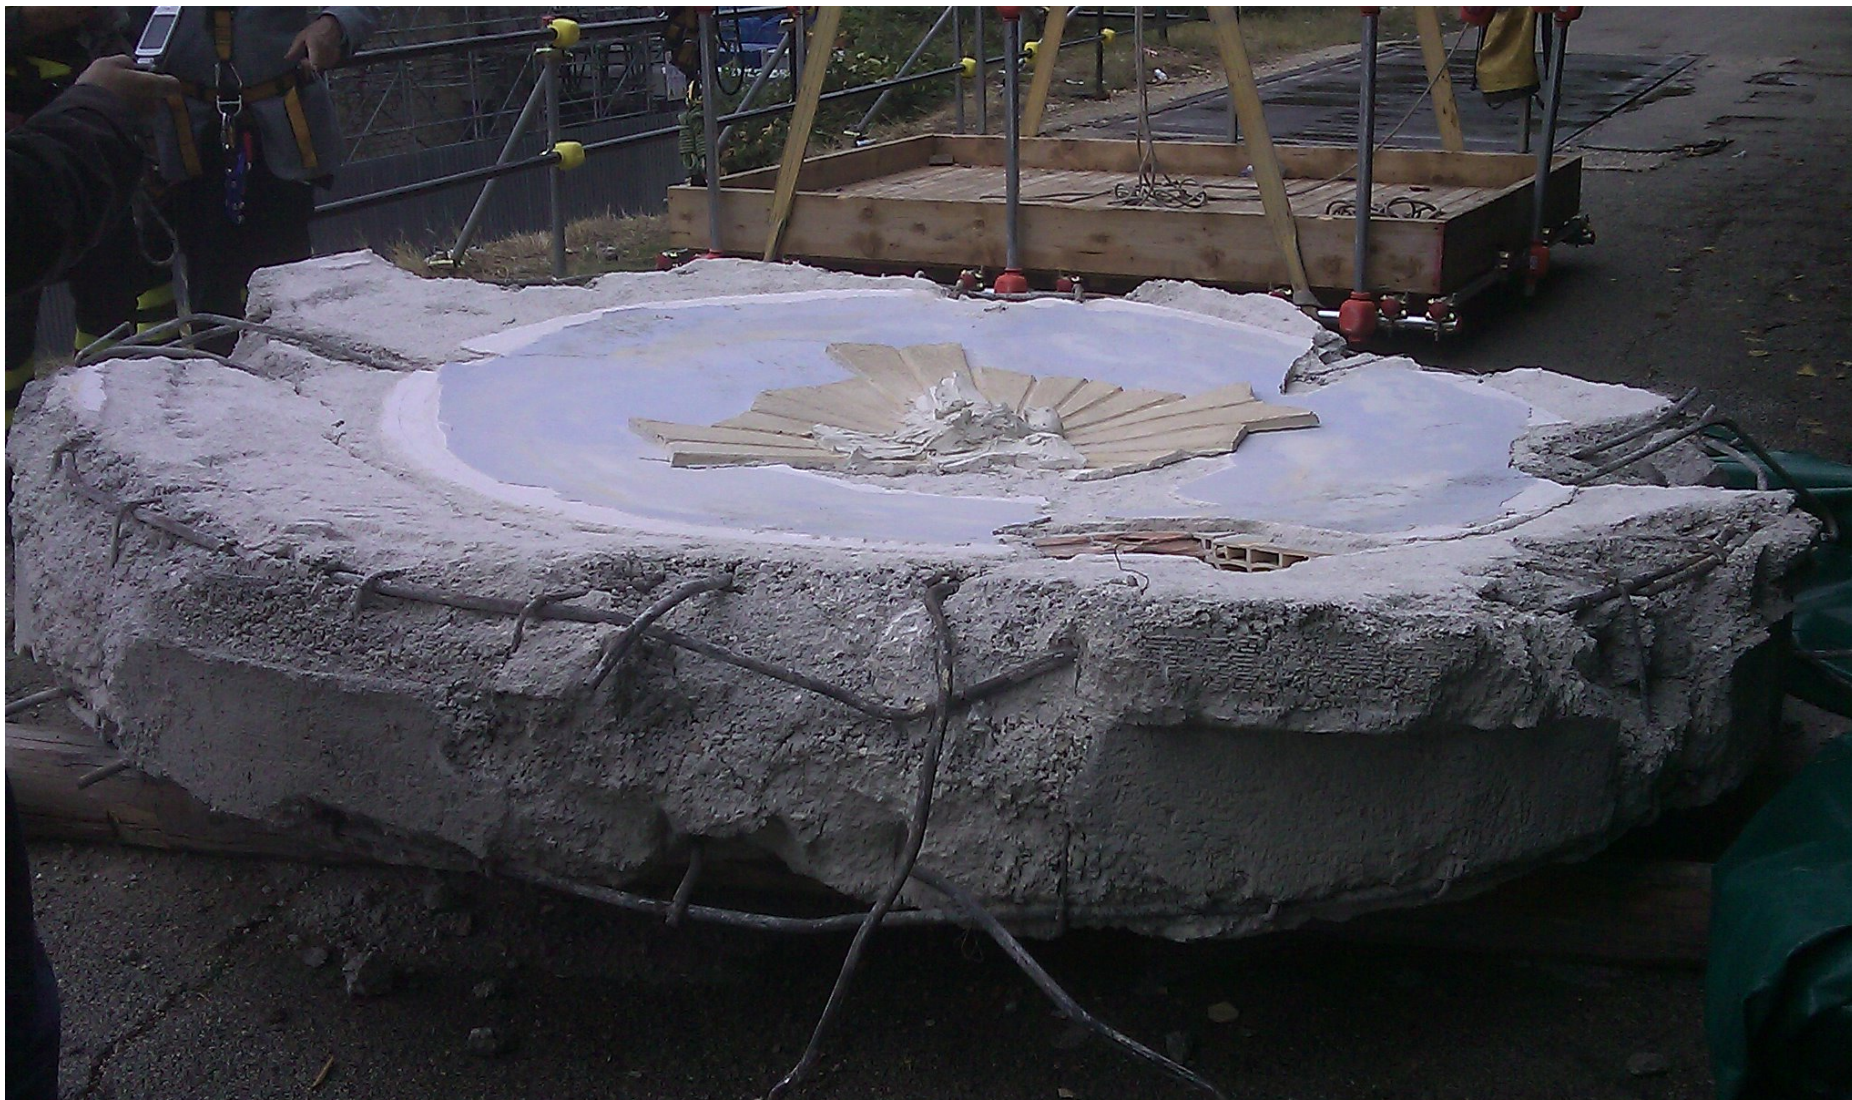
The Basilica: the 2009 earthquake, the damages

The collapsed pillar

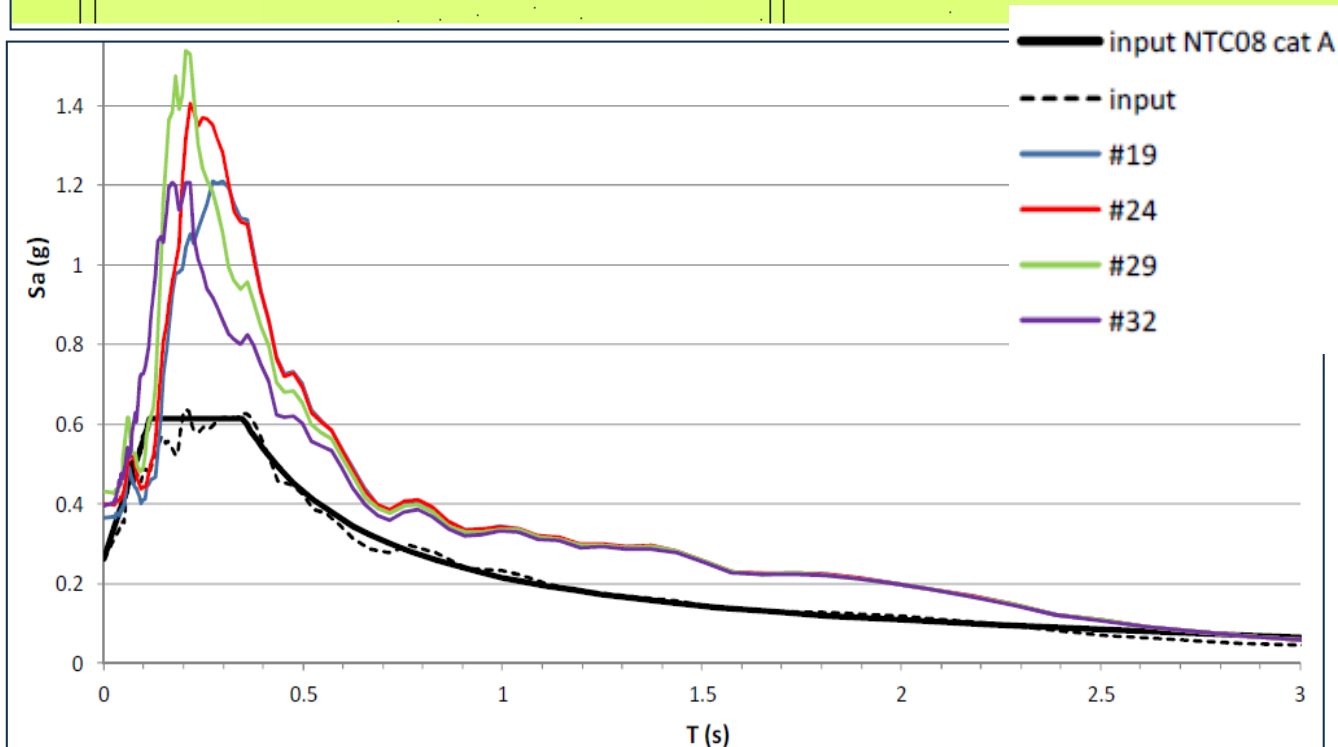
Analisi di Risposta Sismica Locale nel sito della Basilica di Collemaggio

Spettri di risposta medi
calcolati nei nodi ubicati al
piano di fondazione e
confronto con lo **spettro di**
input

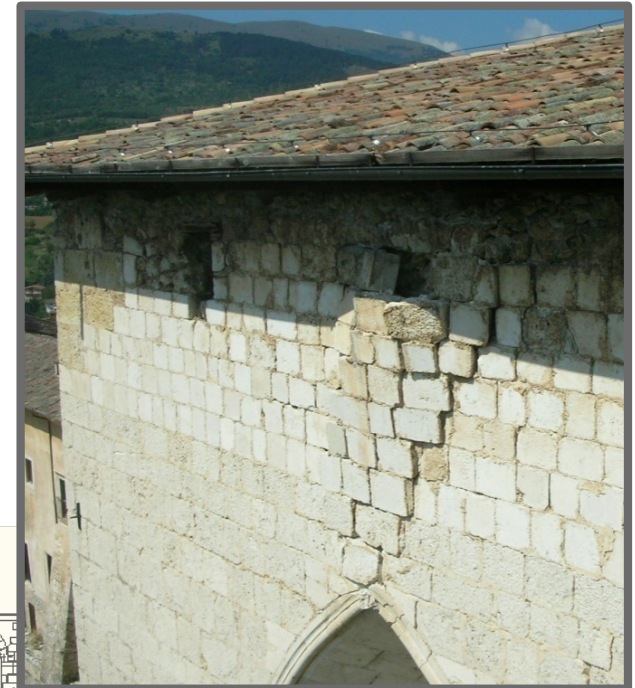
*Damages **A, B, C** on the east facade of the apse*

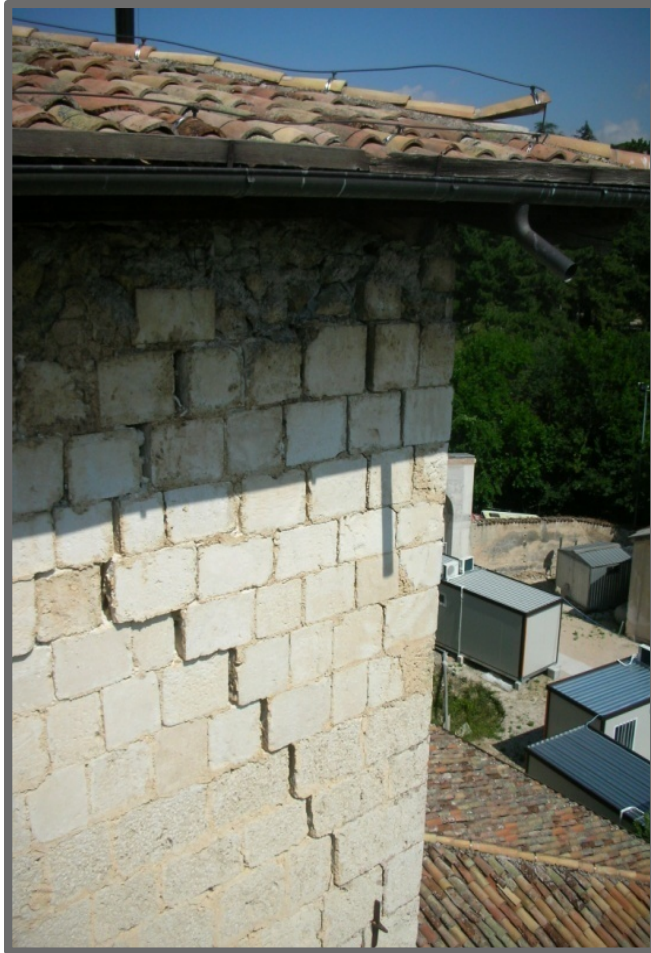
Damage C on the apse
